MOTORSCHIFF STUBNITZ

INSTANDHALTUNGSPHASE 2019-2021

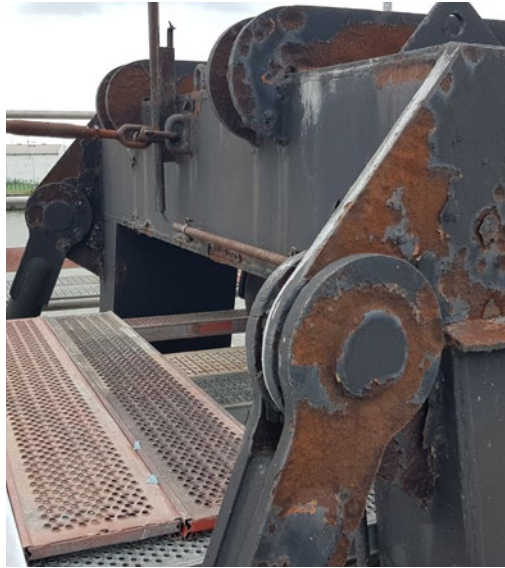
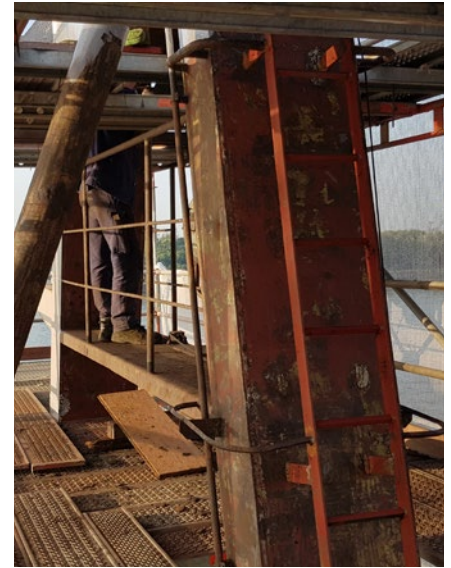
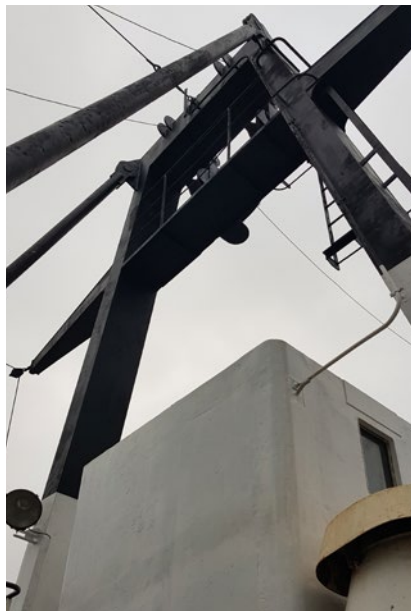
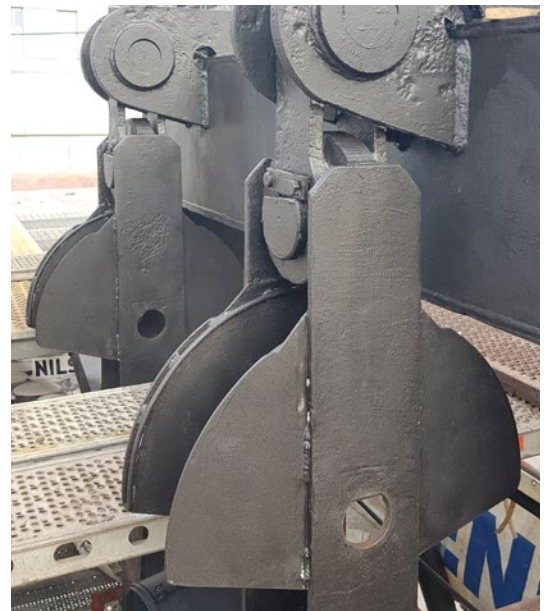
GIENMAST

Der Gienmast wurde während des Fischfangs genutzt, um die Netze aus dem Wasser zu ziehen. Dementsprechend wenig Aufmerksamkeit hat er seit der kulturellen Umnutzung 1992 erhalten. Ursprünglich sollte die schwarze Farbe des Mastes verhindern, dass der Ruß des direkt davor sitzenden Schornsteins den Mast unansehnlich verfärbt. Als praktischer Nebeneffekt hat die Farbe in den letzten Jahren dafür gesorgt, dass auch der entstandene Rost kaum sichtbar war. Deshalb wurde im Sommer 2020 der Mast komplett eingerüstet, entrostet und konserviert. Da der Mast aus 20mm dicken Stahlplatten gebaut wurde, hat der Rost keine relevanten Schäden hinterlassen. Lediglich die Seitenführungsbleche der großen Umlenkrollen oben im Mast mussten ersetzt werden.

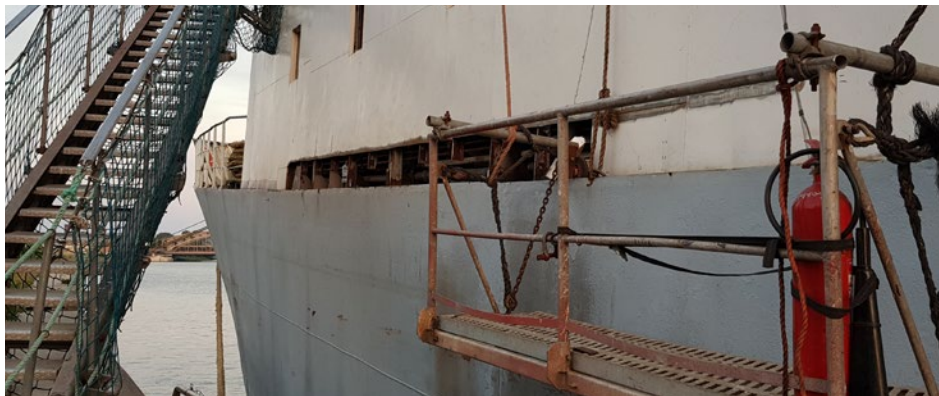
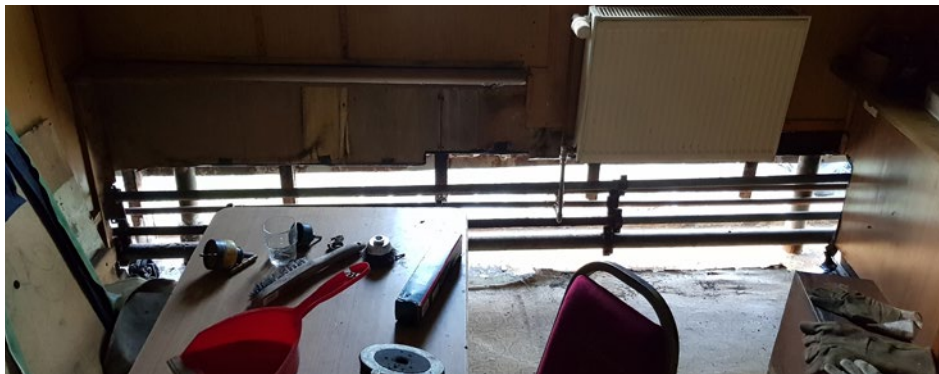
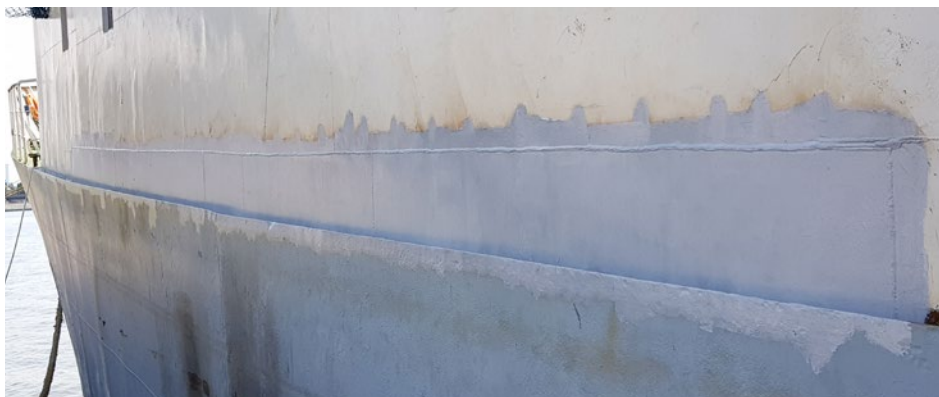
SCHEERGRABEN

In den 80er Jahren haben sich schon erste Korrosionsprobleme gezeigt. Da das Schiff in dieser Zeit schon als „altes Eisen“ galt und die zukünftige Lebensdauer typischerweise nur noch wenige Jahre betragen sollte, wurden diese Wassergräben mit Estrich aufgefüllt. Leider hat das den Rost nicht aufgehalten - im Gegenteil: Durch die nun verschlossenen Durchflüsse wurde das Abfließen des Wassers noch verhindert. Dementsprechend wurde es Zeit, den Estrich zu stemmen und großflächig die Seitenwand und viele Spanten und Kniebleche zu ersetzen.

In diesem Projekt wurden insgesamt **11m²** Stahl neu eingesetzt. Das entspricht **545kg**.

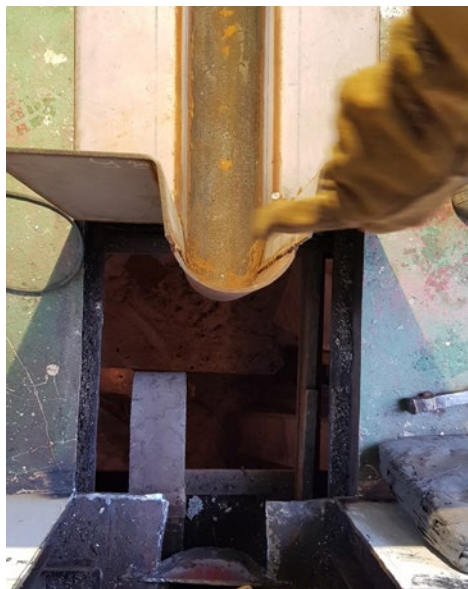
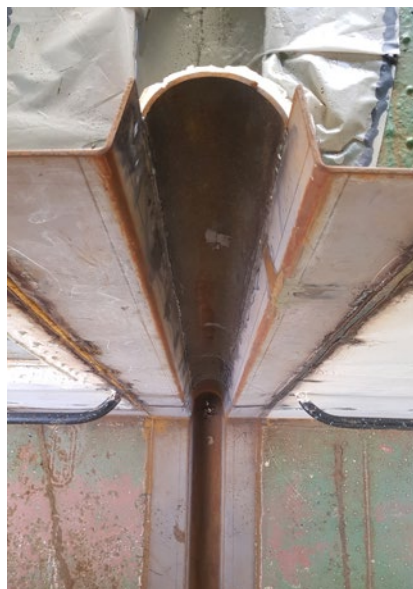
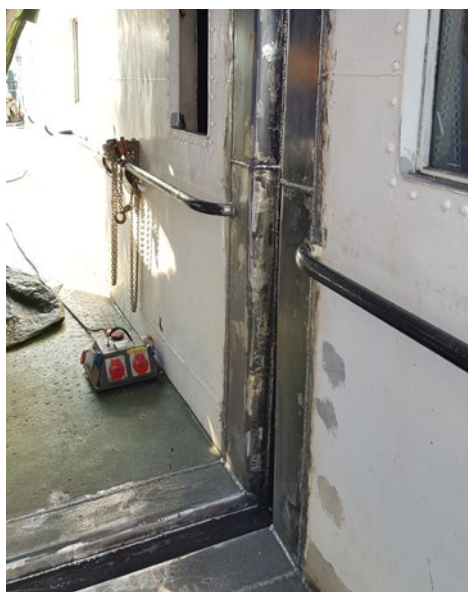
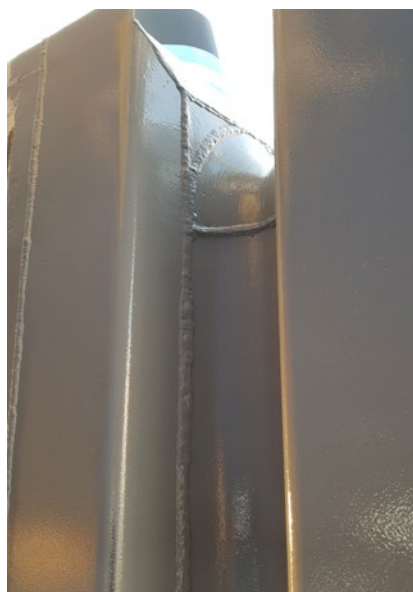
DEHNUNGSFUGE

Durch ihre Form dient sie außerdem dem Abfließen von Wasser von den Decks zu den Schiffsseiten. Über die Jahre hat dieser ständige Wechsel von Nässe und Trockenheit dazu geführt, dass die Stahlplatten stark korrodiert waren.

Auf jeder Schiffseite wurde deshalb auf circa 5m Länge die Dehnungsfuge komplett ersetzt.

Dafür mussten in den angrenzenden Kammern Mobiliar, Wand- und Deckenverkleidungen sowie die Isolation entfernt werden. Im Nachgang wurden die Kammern wieder originalgetreu aufgebaut.

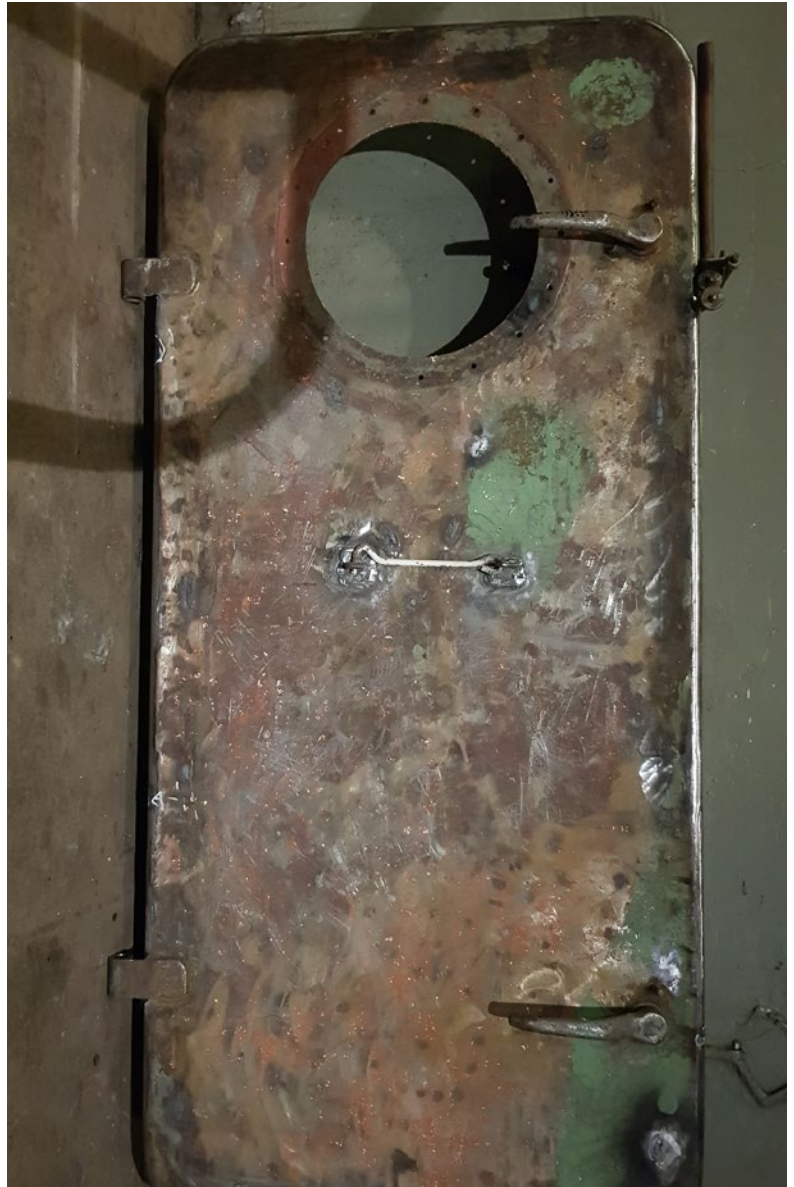
LUKEN UND KLAPPEN

Dabei wurden alle Türen an Deck demontiert und entrostet. Oft waren die Dichtungskanäle so stark korrodiert, dass die unteren Bereiche der Türblätter und auch die Türrahmen in den Aufbauten des Schiffes stahlbaulich ersetzt werden mussten. Hierbei musste mit 5mm dicken Blechen Präzisionsarbeit durchgeführt werden. Die besondere Herausforderung hierbei: Bei jeder Schweißung verzieht sich das Türblatt durch die Hitzeeinwirkung ein Stück weit. Trotzdem müssen die neu eingesetzten Dichtungen vollständig abdichten.

Auch die Verschlussmechanismen, die sogenannten Vorreiber, wurden in diesem Zusammenhang überholt und auf zuverlässige Funktion überprüft.

Um den aktuellen Anforderungen in der Seeschifffahrt gerecht zu werden, mussten außerdem vier Türen nachgerüstet werden. Da wir hierbei gezwungen waren, in die Originalsubstanz des Schiffes einzugreifen, haben wir uns dafür entschieden, moderne Schiebetüren einzubauen. Diese schlichten Türen sind klar unterscheidbar von allen weiteren Türen an Bord, verfälschen den Denkmalcharakter des Schiffes aber nicht.

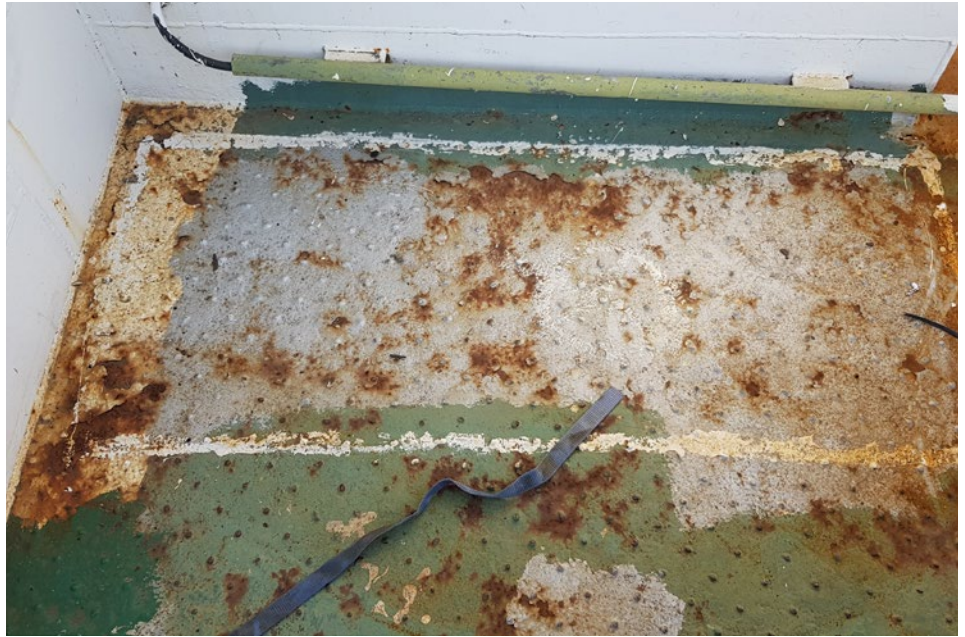
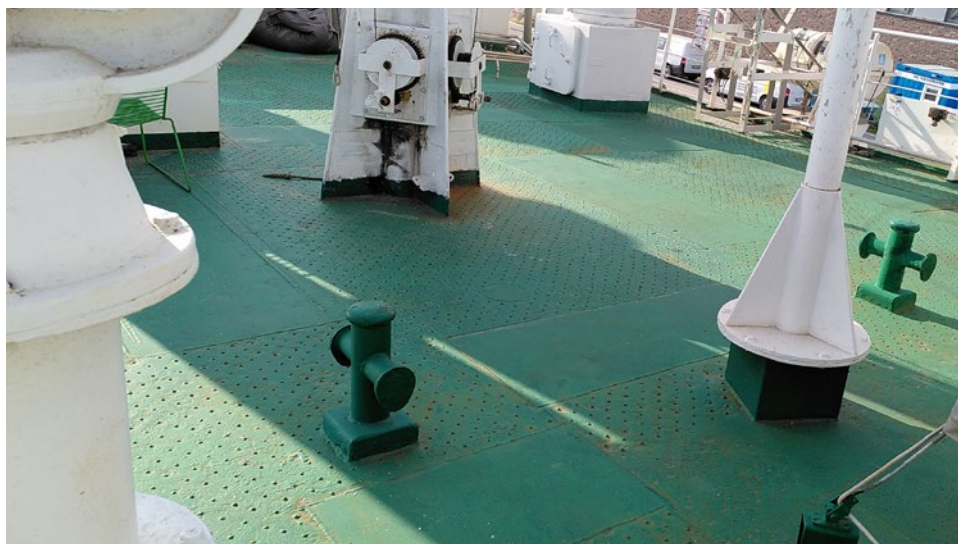
PEILDECK

Das Peildeck ist das oberste Außendeck des Schiffes. Hier hatten Wetter und Seewasser starke Spuren hinterlassen. Insgesamt wurde in 12 Bereichen das Stahldeck durch neue Platten ersetzt.

Um zu vermeiden, dass wir die darunterliegenden, noch original erhaltenen Kammern und die technischen Räume um die Brücke komplett demontieren müssen, haben wir lediglich kleine Zugänge in den Deckenpaneelen geschaffen, um im Notfall löschen zu können.

Nachdem die alten Decksplatten herausgetrennt wurden, haben wir die Isolation neu aufgebaut und vor den Heißarbeiten geschützt. Anschließend wurden die neuen Platten wieder eingesetzt und konserviert.

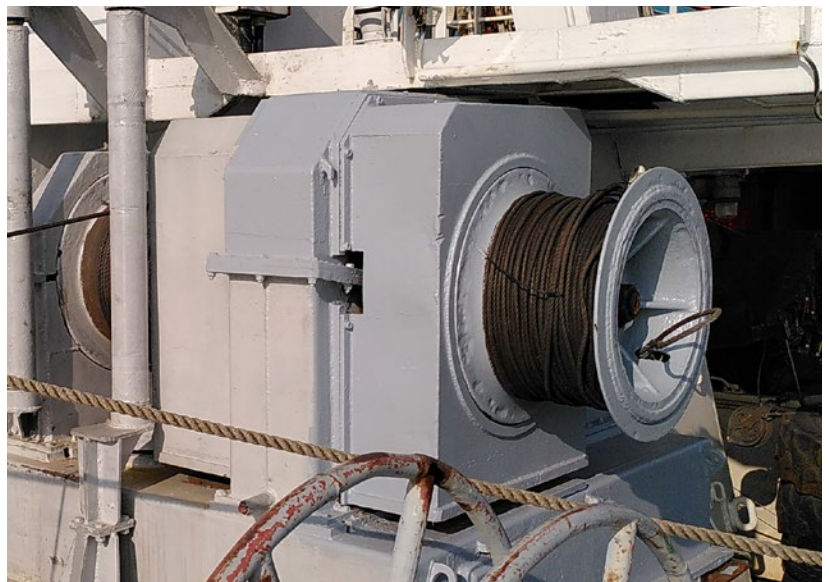
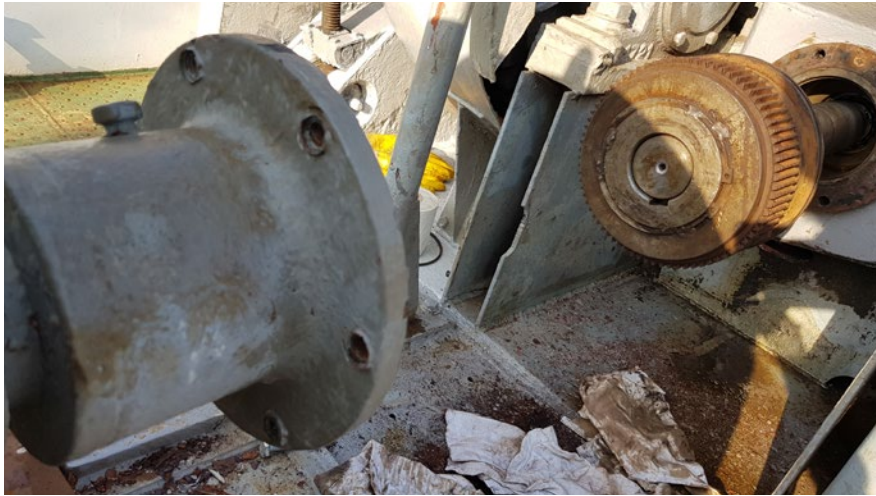
ANKERWINDE

Nicht nur am Fundmantel der Winde, sondern auch an den vorgelagerten Kettenbremsen und am Fundament des Reserveankers (am Bug des Schiffes) mussten Stahlbleche ersetzt werden.

Diese sogenannten Spillköpfe sind aus Gusseisen, wiegen jeweils circa 400kg und sind auf Stützen aus 6mm dicken Stahlplatten gelagert. Diese Stützen waren korrodiert und wurden ebenfalls ersetzt.

Um den Dichtring um die Antriebswelle am Getriebegehäuse auszutauschen, wurde außerdem der Elektromotor, der die Winde antreibt, verschoben.

Unsere Elektriker haben sich währenddessen um die Widerstände gekümmert und die Bereiche neu abgedichtet in denen die Stromkabel durch das Deck gehen.

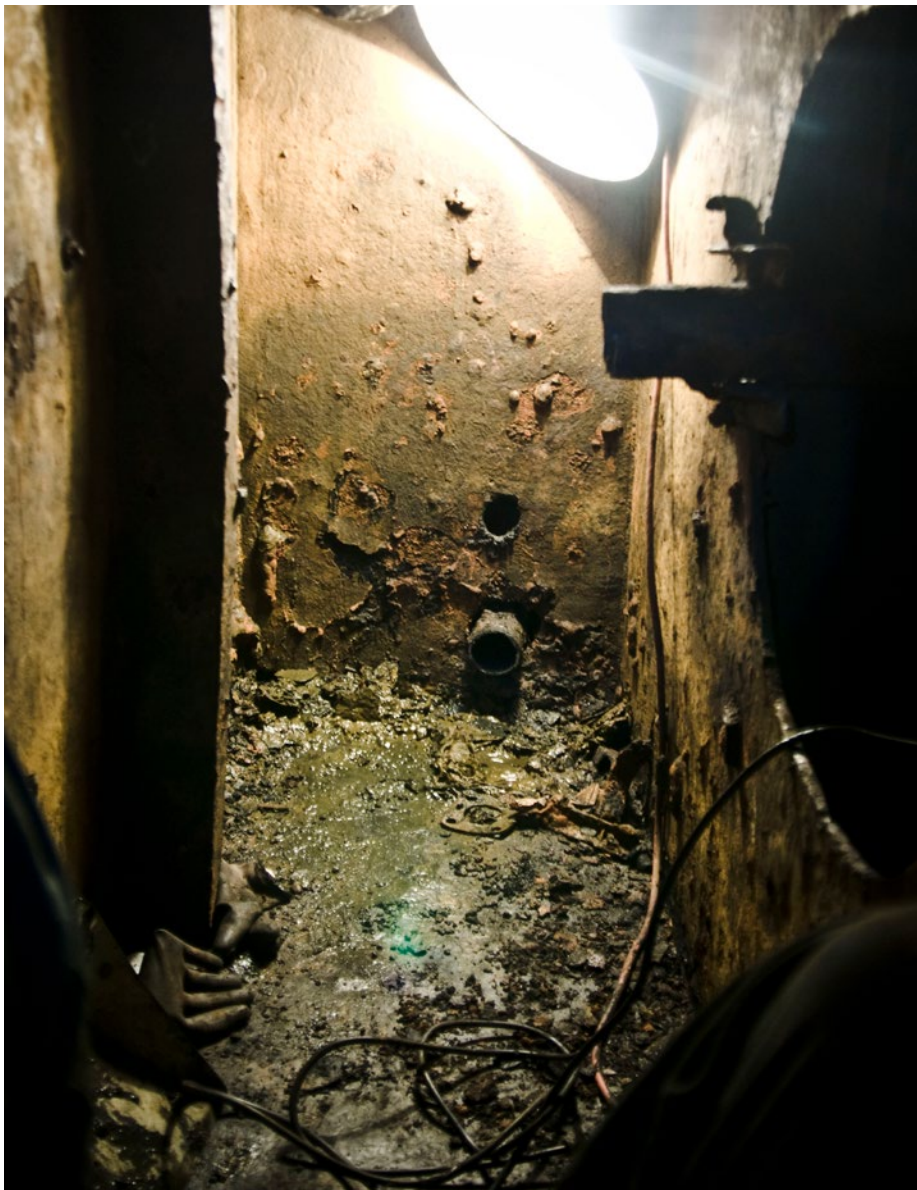
TANKS

Auch diese circa 30 Tanks müssen regelmäßig gewartet werden. In der Instandhaltungsphase haben wir viel Zeit in den Tanks, im Bug des Schiffes verbacht. In der Vorpiek und im Kofferdamm wurden einige korrodierte Bleche erneuert, die Tanks komplett gereinigt, entrostet und konserviert.

Auch in einem der beiden Fäkali-entanks und in den drei Trinkwassertanks wurde die Konservierung erneuert. Hierfür brauchte es Menschen, denen Platzangst ein absolutes Fremdwort ist. Diese Bereiche des Schiffes sind essenziell für die Gesamtfestigkeit des Schiffsrumpfes, daher sind die einzelnen Kammern der Tanks maximal 0,6m x 1,5m x 1,5m groß. Die meisten Kammern sind allerdings kleiner, erschwerend hinzu kommt ein schräger Boden.

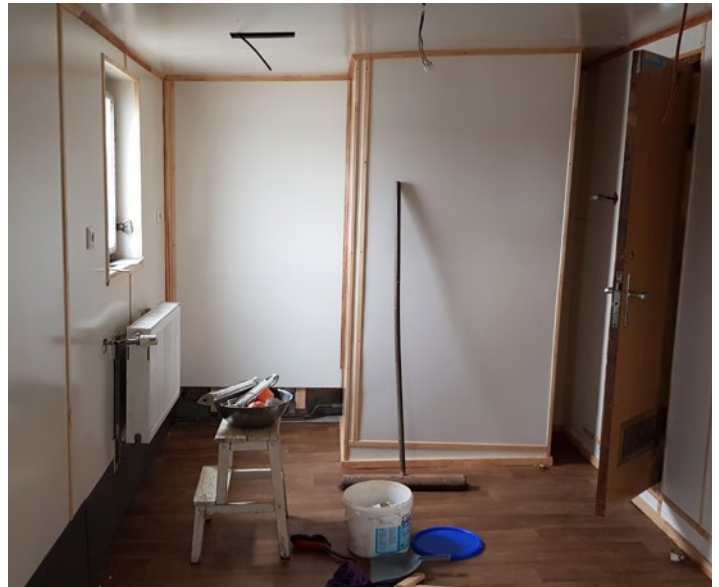
KAMMER 13

Wie es der Zufall so wollte, kam es vor 20 Jahren zu einem Kabelbrand in Kammer 13, der die gesamte Kammer sowie die nebenliegende Kammer 14 unbewohnbar gemacht hat. Da die früheren Instandsetzungen mit nur sehr begrenzten Geld- und Zeitmitteln durchgeführt wurden, waren nach nur wenigen Jahren Teile dieser Kammer von Schimmel befallen. Daher haben wir die gesamte Kammer bis auf den blanken Stahl entkernt, alles entrostet, neu konserviert, isoliert und die Wand- und Deckenverkleidungen neu aufgebaut. Dabei mussten bei Materialwahl und Konstruktionsweise selbstverständlich die Brandschutzvorschriften eingehalten werden.

Nachdem noch das Strom- und Heizsystem neu installiert wurde, haben wir nun eine weitere Kammer zur Verfügung. Da auf der Stubnitz 365 Tage im Jahr, und 24h am Tag, Menschen sein müssen, um das Schiff zu betreiben, haben wir uns entschlossen die beiden Kammern 13 und 14 zu einer zusammenzufassen, und somit eine Kammer zu schaffen, die dauerhaft bewohnt werden kann.

Wir haben aber auch Kammern restauriert bei denen der Denkmalwert des Schiffes im Vordergrund stand. So haben wir beispielsweise Kammer 20, die alte Bootsmannskammer, originalgetreu restauriert. Da die Kammer in der Vergangenheit einen Wasserschaden erlitten hatte, war der Estrich aufgequollen und das Deck löchrig. Deshalb wurde das Mobiliar sorgfältig demontiert und eingelagert, der Estrich gestemmt und das Deck von unseren Schiffbauern repariert. Nachdem wir das Deck konserviert und neuen Estrich eingebracht haben, konnte ein moderner PVC-Belag mit Brandklasse und dem eigens dafür angefertigten Muster wieder eingebracht werden. Die gesamte Kammer wurde somit so originalgetreu wie möglich neu aufgebaut und bepolstert.

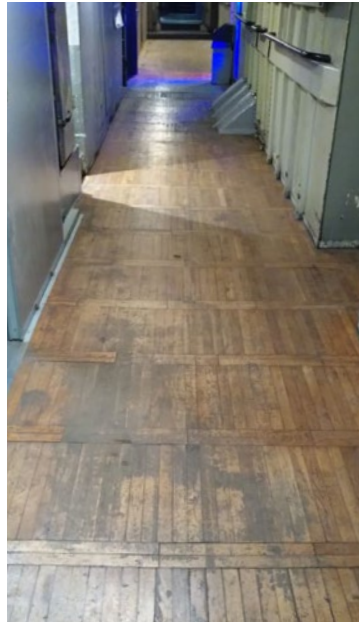
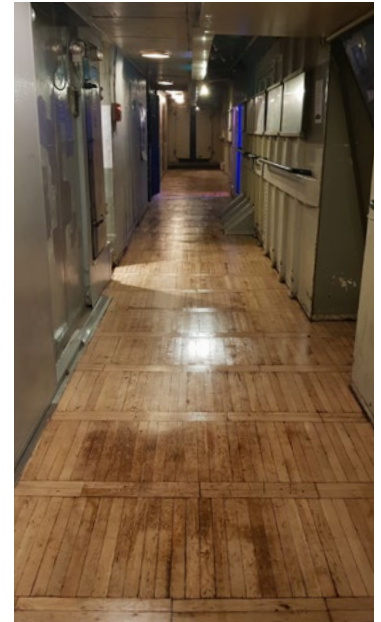
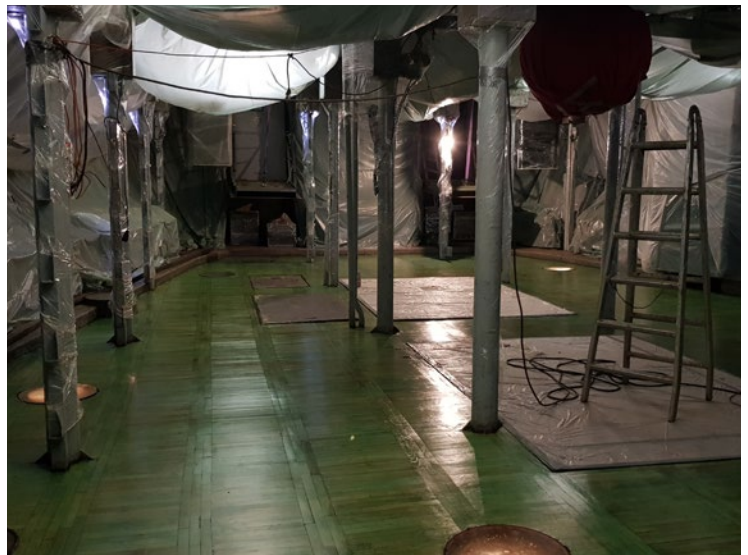
PARKETTFLÄCHEN

Da auf dem Schiff seither jede Woche Veranstaltungen stattfanden, war es kaum möglich dem Parkett die Pflege zu gönnen, die es gebraucht hätte.

Durch den coronabedingten Veranstaltungsstopp 2020 konnten wir die Zeit immerhin gut nutzen, um alle Flächen abzuschleifen, beschädigte Bereiche zu erneuern und den neuen Lack Schicht für Schicht wieder aufzutragen.

Für Laderaum 1 haben wir vor dem ersten Anstrich in Wasser gelöste Pigmente auf das Holz aufgetragen, um wieder das gewohnte, satte Grün zu schaffen.
