MOTORSCHIFF STUBNITZ

INSTANDHALTUNGSPHASE 2019-2021

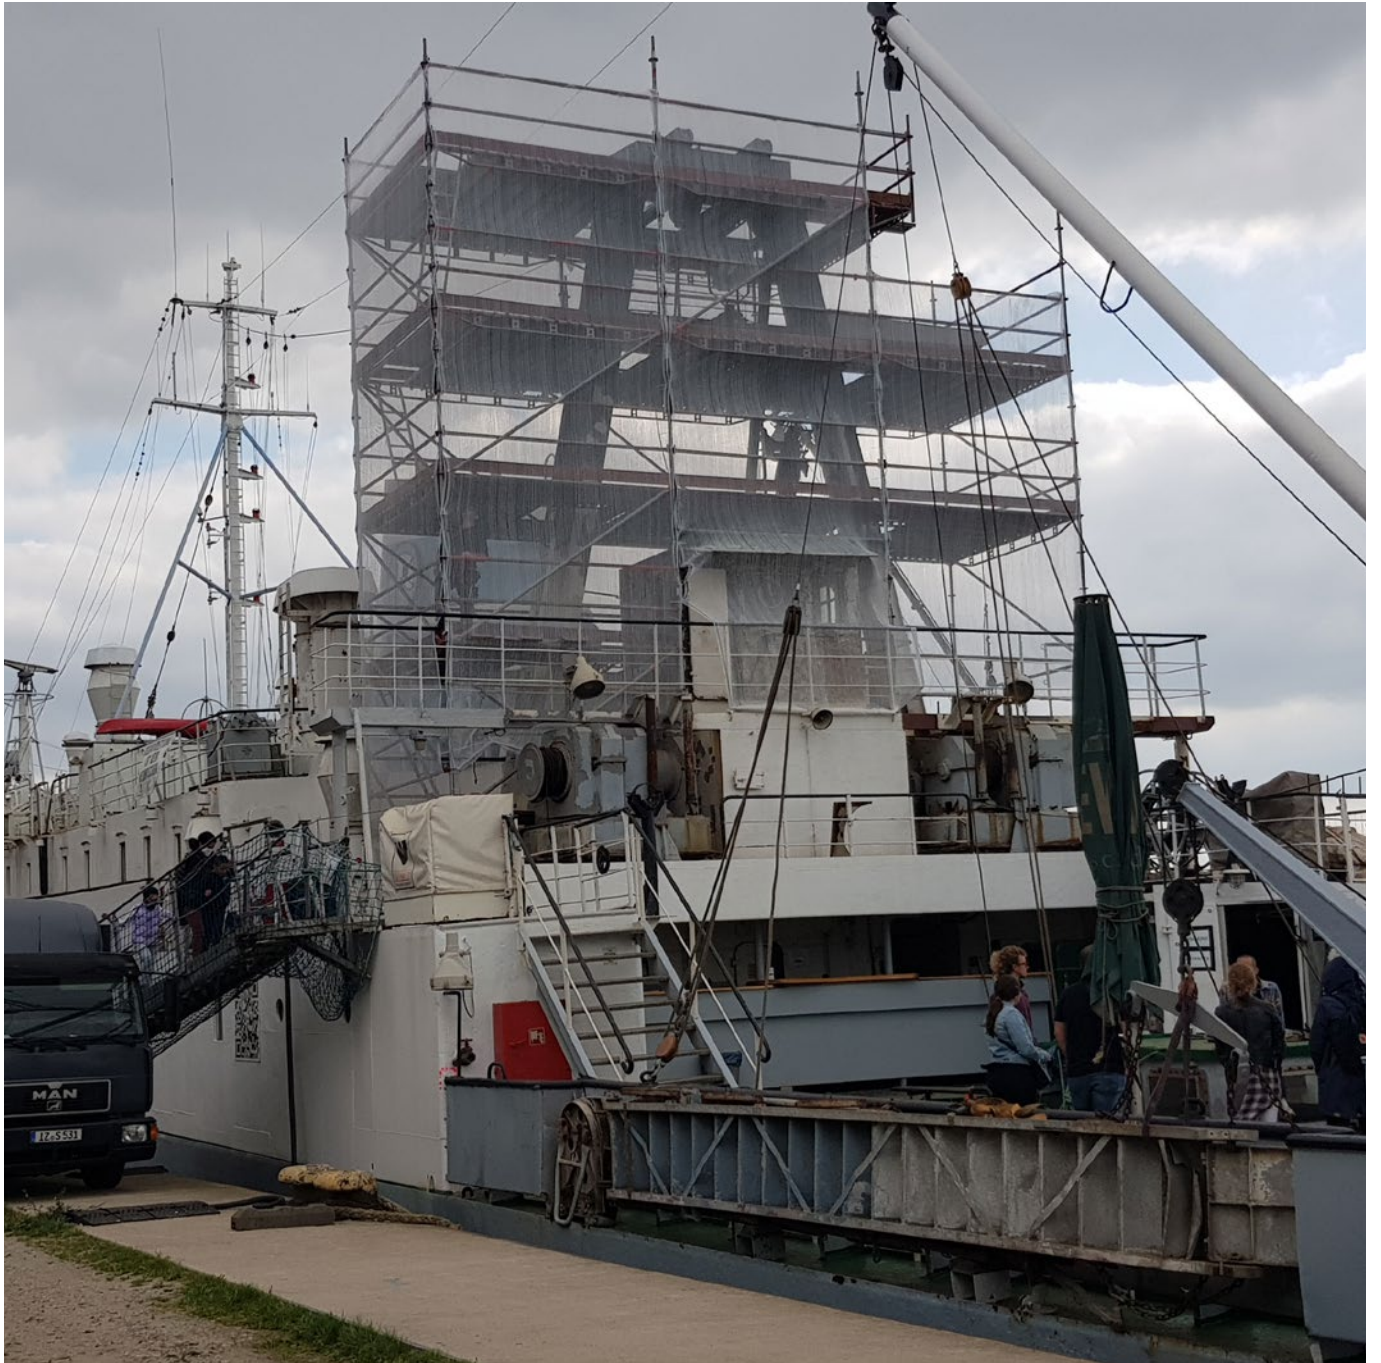
SCHEERGRABEN

Als Scheergraben wird die Wasserlauf Rinne bezeichnet, die sich an den Seiten des weiß gestrichenen Schiffsaufbaus direkt über dem Schiffsrumpf befindet. Da alle Decks an Bord des Schiffes zu den Schiffsseiten hin leicht schräg abfallend gebaut sind, fließt alles Wasser, das im Schiff anfällt, in die Wassergräben auf der Innenseite der Scheergräben

In den 80er Jahren haben sich schon erste Korrosionsprobleme gezeigt. Da das Schiff in dieser Zeit schon als „altes Eisen“ galt und die zukünftige Lebensdauer typischerweise nur noch wenige Jahre betragen sollte, wurden diese Wassergräben mit Estrich aufgefüllt. Leider hat das den Rost nicht aufgehalten - im Gegenteil: Durch die nun verschlossenen Durchflüsse wurde das Abfließen des Wassers noch verhindert. Dementsprechend wurde es Zeit, den Estrich zu stemmen und großflächig die Seitenwand und viele Spanten und Kniebleche zu ersetzen.

In diesem Projekt wurden insgesamt **11m²** Stahl neu eingesetzt. Das entspricht **545kg**.

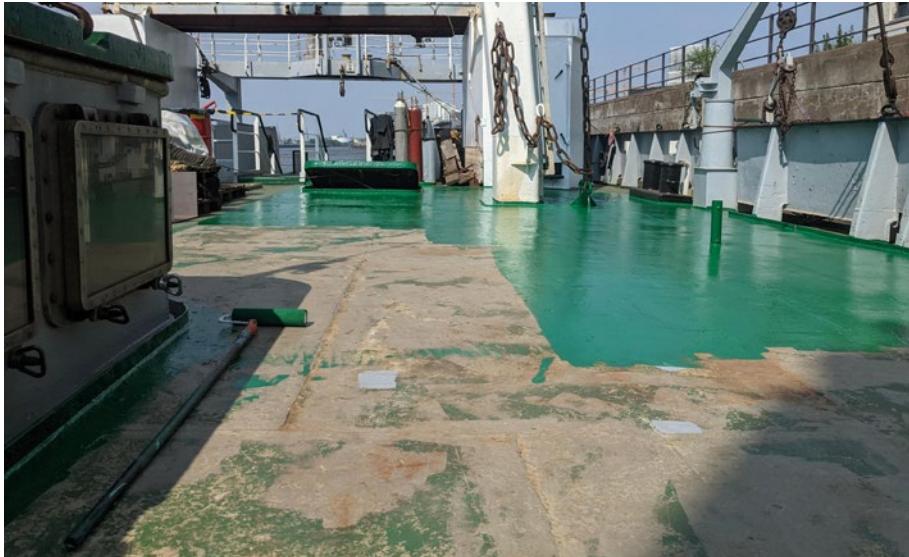
DECKS UND AUFBAUTEN

Eine immer wiederkehrende Aufgabe an Bord ist das Konservieren der Bereiche, die dem Wetter ausgesetzt sind.

Die Aufbauten, Deckshäuser und freiliegenden Decks wurden an den rostigen Stellen mit Wasserhochdruck entrostet, komplett gereinigt und mit mehreren Schichten konserviert.

Nachdem die erste Schicht, der sog. Haftvermittler, ausgehärtet war, konnte der „Maincoat“ aufgetragen werden, der hauptsächlich Korrosionsschutz bietet. Im letzten Anstrich wurde mit einfachem Decklack der richtige Farbton aufgetragen.
